## Resultaten voertuiggebonden metingen rond station Nieuwmarkt

Opdrachtnemer	M+P raadgevende ingenieurs BV
Opdrachtgever	Gemeente Amsterdam Dienst Metro Postbus 2181 1000 CD Amsterdam
Opdrachtnummer	MET39430760
Titel	Resultaten voertuiggebonden metingen rond station Nieuwmarkt
Rapportnummer	M+P.GADM.19.01.1
Revisie	0
Datum	6 september 2019
Aantal pagina's	15
Auteurs	ir. Wout Schwanen ir. Edwin Nieuwenhuizen
Contactpersoon	ir. Wout Schwanen   073-6589050   <a href="mailto:vught@mp.nl">vught@mp.nl</a>
M+P	Wolfskamerweg 47   5262 ES Vught Visserstraat 50   1431 GJ Aalsmeer  <a href="http://www.mp.nl">www.mp.nl</a>   onderdeel van de Müller-BBM groep   Lid NLI ingenieurs   ISO 9001 gecertificeerd
Copyright	© M+P raadgevende ingenieurs BV   Niets van deze rapportage mag worden gebruikt voor andere doeleinden dan is overeengekomen tussen de opdrachtgever en M+P (DNR 2011 Artikel 46).

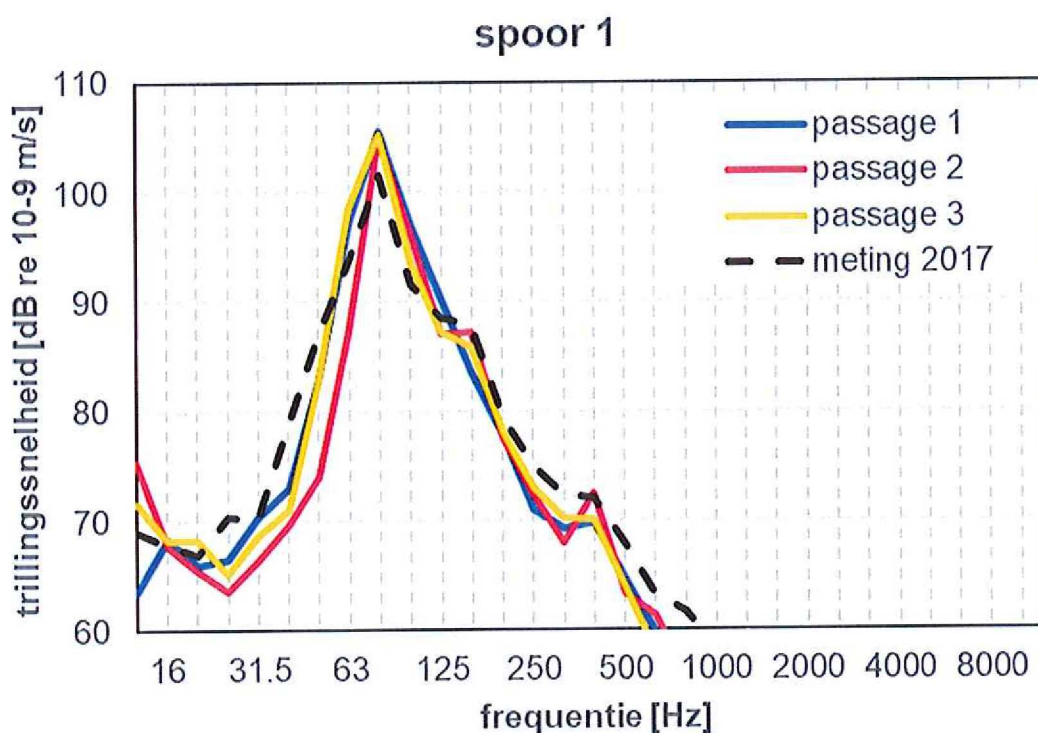
Figuur 4: Resultaten metingen op de tunnelwand op spoor 1 tijdens de meetritten. Ter vergelijking is tevens het resultaat voor de M5-metingen zoals gemeten in 2017 weergegeven

- Tijdens de passages wordt er een duidelijke piek gemeten bij 80 Hz;
- De resultaten van de metingen komen goed overeen met de resultaten van het M5-materieel gemeten in 2017.

We concluderen dan ook dat de trillingsniveaus gemeten tijdens de meetritten representatief zijn voor de trillingsniveaus zoals we die eerder gemeten hebben.

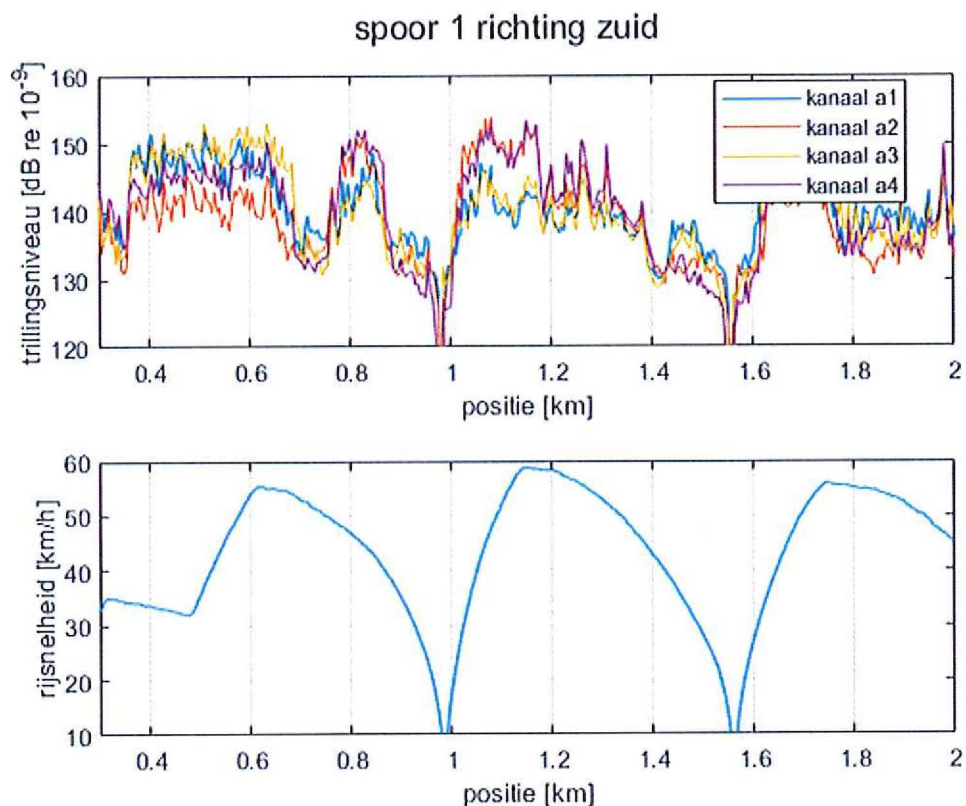
- We nemen een duidelijke variatie waar in trillingsniveaus over de baan;
- De toename van de trillingsniveaus is niet alleen te verklaren door de snelheidsvariatie. Immers, rond km 0.8 neemt het trillingsniveau toe, terwijl de snelheid daar afneemt;
- Ten zuiden van station Nieuwmarkt (km 1 tot km 1.2) zien we dat de trillingenopnemers a2 en a4 duidelijk hogere trillingsniveaus hebben dan de trillingenopnemers a1 en a3;
- Wanneer we inzoomen op het gebied tussen km 1 en km 1.2 zien we hierin een aantal duidelijke pieken in het signaal, bv rond km 1.07.

Deze locaties komen goed overeen met de locaties van de ES-lassen.

Figuur 5: Typisch resultaat van een meting: Het totale trillingsniveau per trillingsopnemer als functie van de positie langs de baan.

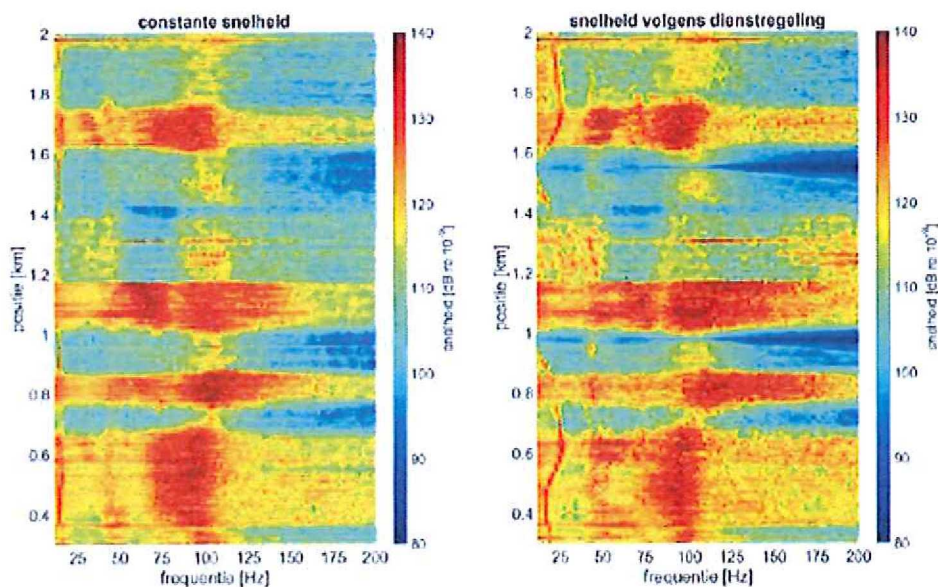
Figuur 7: Effect van de rijnsnelheid op de gemeten trillingsniveaus

Op delen van de baan nemen we wel een effect van de rijnsnelheid waar. Tussen km 0.4 en 0.6 treedt de piek van het trillingspectrum bij constante snelheid op bij een lagere frequentie dan bij rijden volgens de dienstregeling. In het tweede geval is de snelheid hoger.

Ditzelfde effect nemen we ook weer waar rond km 1.7.

Rond 1.07 zien we twee effecten. Enerzijds zien we een verschuiving naar een hogere frequentie, anderzijds zien we ook een piek rond 75 Hz. Dit zou erop kunnen duiden dat bij constante snelheid de golfslijtage samenvalt met de P2 resonantie. Bij een hogere snelheid, wanneer volgens de dienstregeling wordt gereden, schuift de frequentie van de golfslijtage omhoog, maar blijft de P2 resonantie rond 75 Hz.

Conclusie: bij een hogere snelheid blijft de P2 resonantie rond de 75 Hz en zien we als gevolg van golfslijtage een trilling waarvan frequentie snelheidsafhankelijk is.

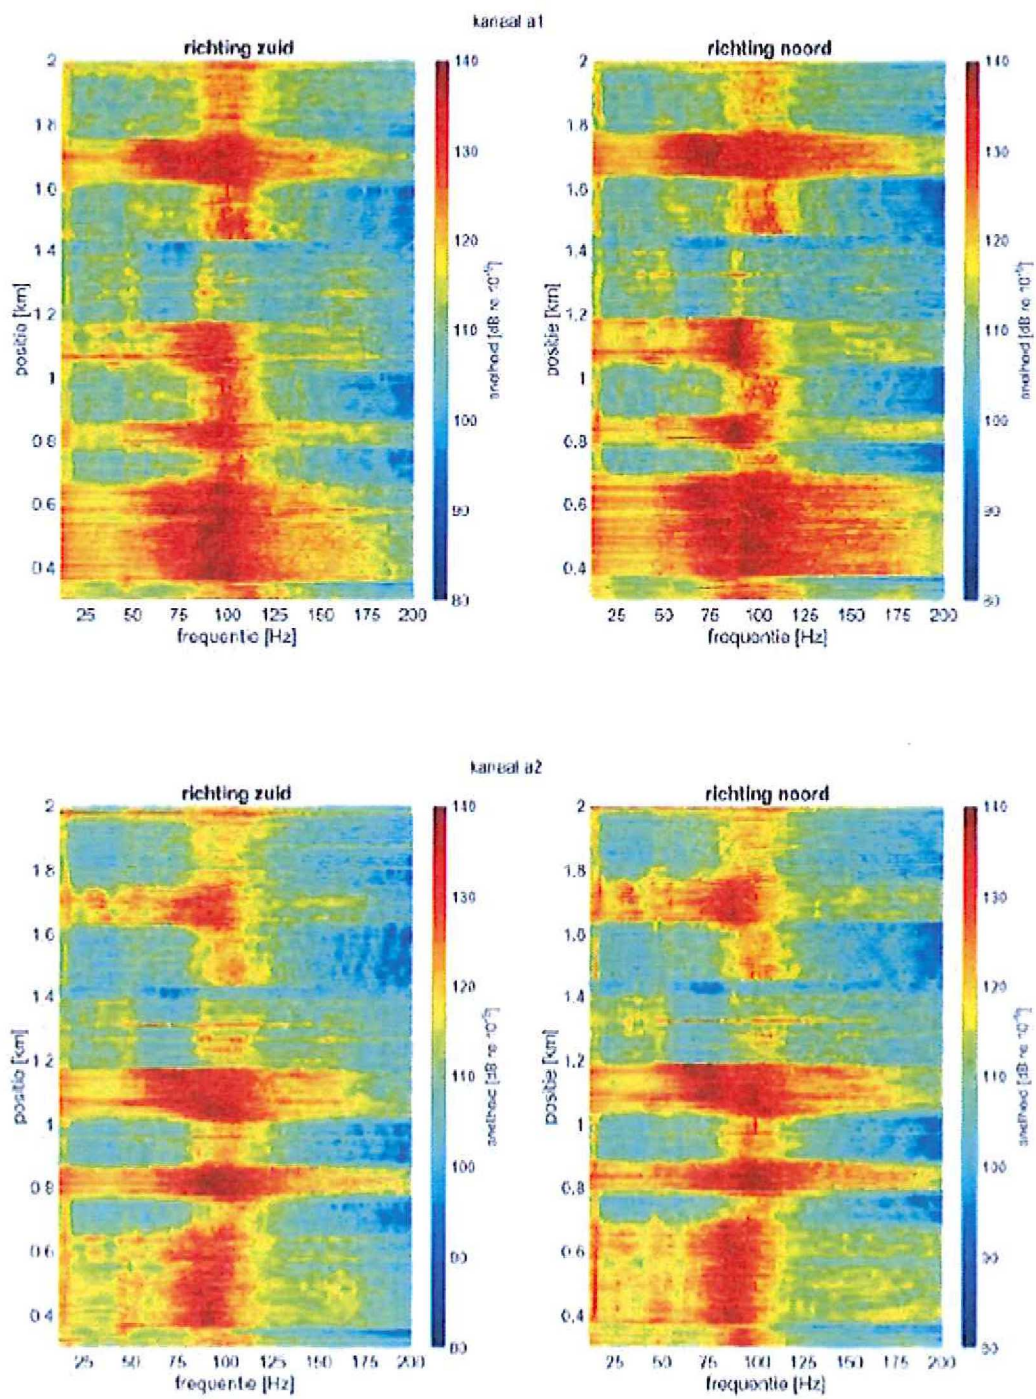
Wat opvalt is dat tussen km 1.1 en km 1.2 het trillingsniveau in zuidelijke richting hoger is in het frequentiegebied tussen de 50 en 75 Hz voor de trillingsopnemers a3 en a4, terwijl dit hoger is voor de trillingsopnemers a1 en a2 in noordelijke richting.

Hetzelfde geldt in iets wat mindere mate tussen km 0.4 en km 0.6.

Conclusie: De trillingen nabij km 1,07 treden nagenoeg in gelijke mate en patroon op.

Echter in noordelijke richting lijken de trillingsniveaus op het ene draaistel hoger, terwijl in zuidelijke richting de trillingsniveaus op het andere draaistel hoger liggen.

Figuur 8: Effect van de rijrichting op het gemeten trillingspectrum op spoor 1. De snelheid tijdens de metingen in beide richting is vrijwel gelijk.
